Renovierung der St. Thomas Morus Kirche zu Sennestadt

Nach langer Planungszeit haben am 28. Juni 2018 die Renovierungsmaßnahmen der St. Thomas Morus Kirche an der Rheinallee in Bielefeld-Sennestadt begonnen.

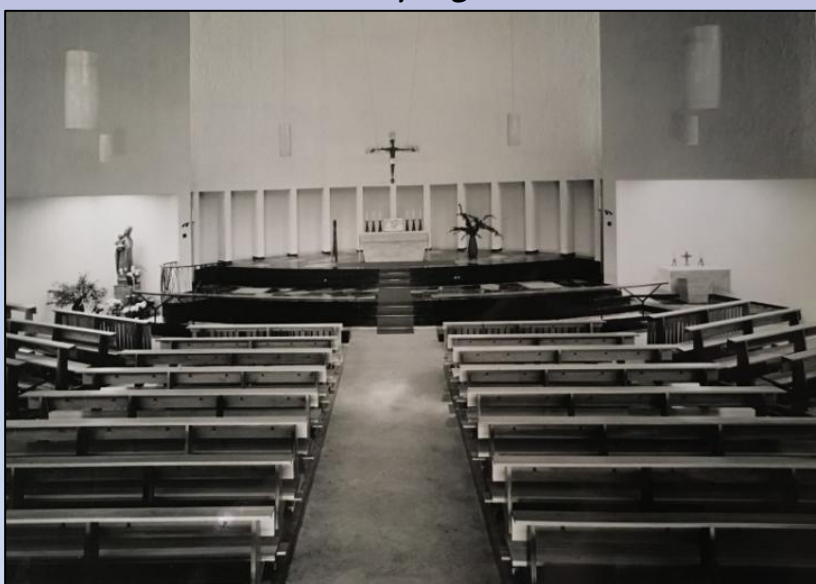
Blick durch den Innenraum zum Altar (23.7.1962) Links im Bild: Madonna, rechts befindet sich noch ein Seitenaltar, hier wurden später das Mosaik „Heiliger Geist“ und das Taufbecken installiert

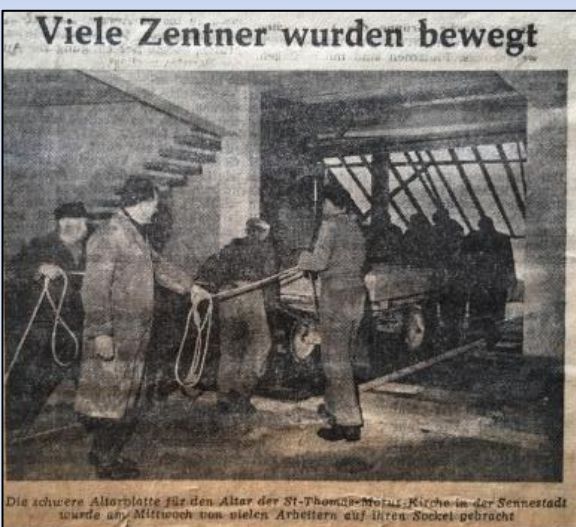
Die schwere Altarplatte für den Altar der St. Thomas-Morus-Kirche in der Sennestadt wurde am Mittwoch von vielen Arbeitern auf ihren Sockel gebracht

Zeitungsausschnitt aus der Bauphase / Bildunterschrift: „Die schwere Altarplatte für den Altar der St-Thomas-Morus-Kirche in der Sennestadt wurde am Mittwoch von vielen Arbeitern auf ihren Sockel gebracht“. (undatiert)

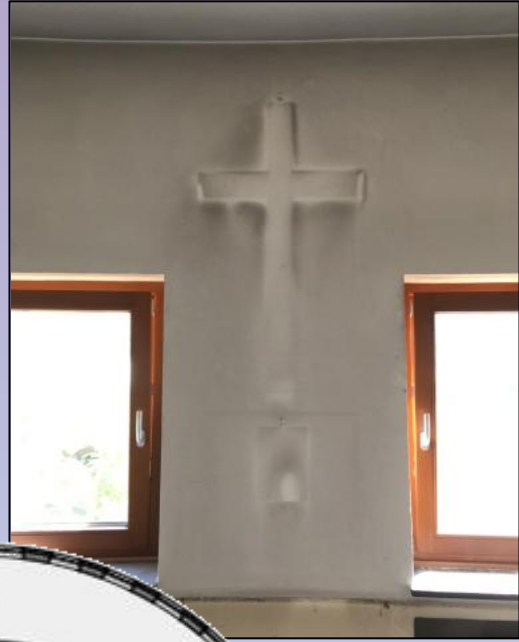
Wie sehr Atem, Luftfeuchtigkeit und Kerzenruß dem Innenanstrich zugesetzt haben, wurde zum Beispiel auch nach der Abnahme des Kreuzes in der Sakristei mehr als deutlich (siehe Bild rechts)

Die gesamte elektrische Anlage der Kirche entspricht nicht mehr dem elektrischen Stand und muss komplett erneuert werden. Die Wände und Fenster sind im Laufe der Jahre vom Ruß der Kerzen, aber auch der Luftfeuchtigkeit und Staub stark verschmutzt: ein neuer Innenanstrich ist erforderlich.

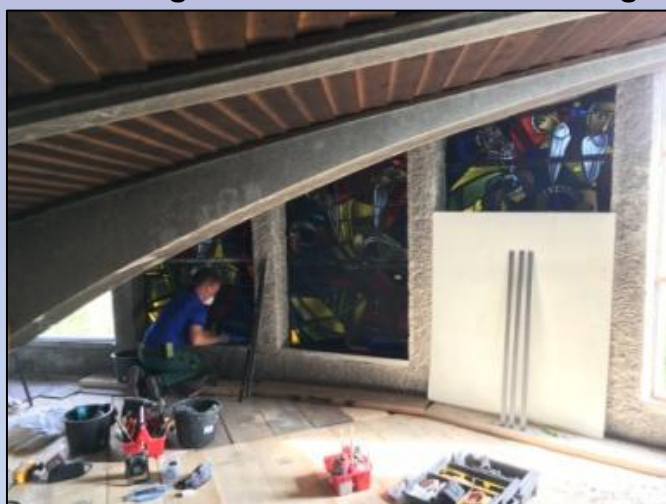
Die damals von Sr. Erentrud Trost (OSB) geplanten, großflächigen Kirchenfenster stellen eine besondere Herausforderung an die Arbeiten: neben der Verschmutzung ist durch Korrosion der Metallteile, die dabei aufgepilzt sind, Druck auf die einzelnen Glasflächen entstanden und diese sind teilweise bereits geplatzt. In diesem Fall hätte auch eine in manchen Kirchen durchgeführte Schutzinstallation für die Buntglasfenster von außen durch Klarglasscheiben eine Erneuerung der

angegriffenen Substanz nicht entbehrlich gemacht. Daher ist eine Einrüstung der Fensterflächen sowohl von außen als auch von innen notwendig. Nur so können die empfindlichen Scheiben sicher ausgebaut und nach Reinigung und Restaurierung wieder eingebaut werden.

Bilder links und oben: Ungewohnte Perspektive - unterhalb des Kirchendaches (links oben) ist auf den Gerüsten eine hochgelegene Arbeitsfläche für die Experten der Glasfirma entstanden

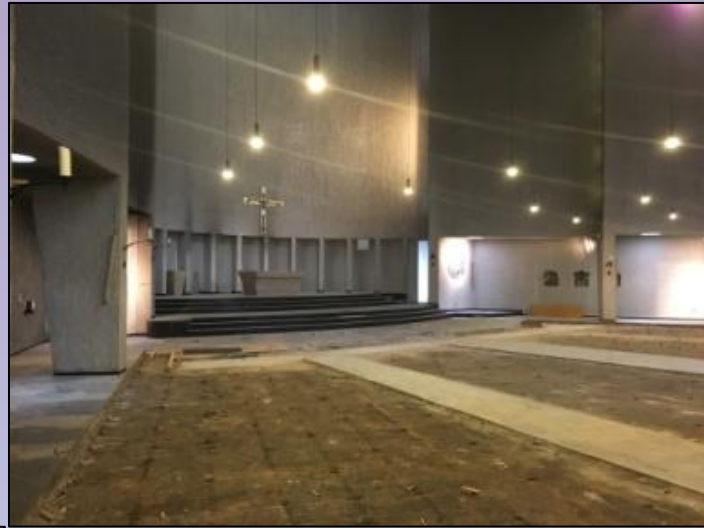
Mit Maschinenkraft wird die Platte des Altars angehoben und kann entfernt werden. Das Hängekreuz von Schw. Erentrud bleibt Bestandteil der Kirchengenausstattung. Auch der Taufstein wird von seinem alten Platz am Ende des rechten Seitenschiffs an einen neuen Platz in die Mittelachse am Haupteingang versetzt. So erinnert er hier als Weihwasserbecken beim Eintreten in das Gotteshaus an den Eintritt in die Gemeinschaft der Gläubigen durch die Taufe.

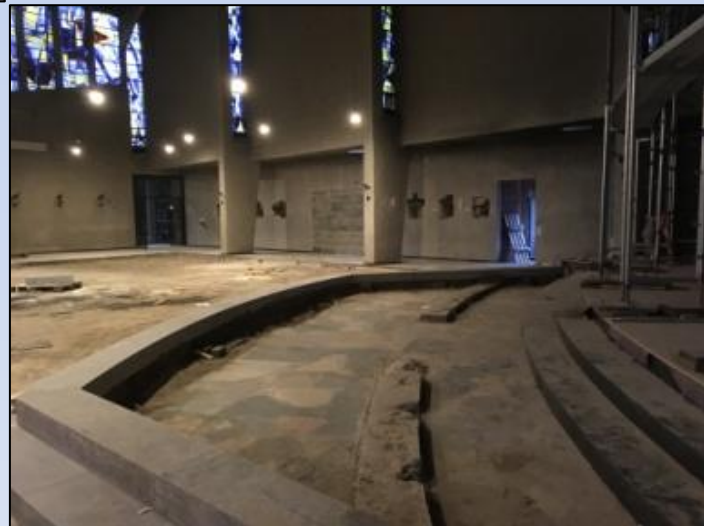
Während der bisherige Altarbereich schon eingerüstet ist (rechts im Bild) sind die neuen Stufen des vorgezogenen Altarbereichs bereits gesetzt. Zwischen den alten und den neuen Stufen sind die Fundamente der bisherigen Kommunionbänke noch zu erkennen.

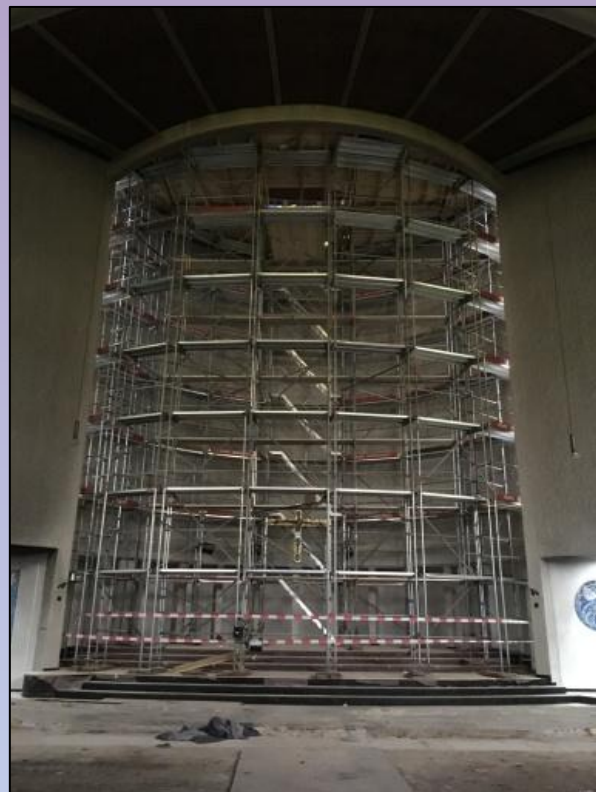
Das linke Bild zeigt noch einmal den Blick ins Kirchenschiff vor Beginn der Arbeiten: Links im Seitenschiff ist die Madonna zu erkennen, rechts das Mosaik „Heiliger Geist“. Die links und rechts hinter dem Hängekreuz hier deutlich sichtbaren „Dreckfahnen“ an der Wand machen die Notwendigkeit der Renovierung nochmals deutlich. Rechts der komplett eingerüstete Altar, der sowohl die Renovierung der Fenster als auch die Wand- und Deckenarbeiten ermöglicht. Unter anderem aus Gründen der Kosteneinsparung hat man sich seitens der Planer übrigens gegen eine Volleinrüstung des Innenraums entschieden, wie es z.B. bei der Renovierung der Herz Jesu Kirche Verwendung geschah. Hier „wandert“ das Gerüst quasi durch die Kirche und die Arbeiten erfolgen abschnittsweise.

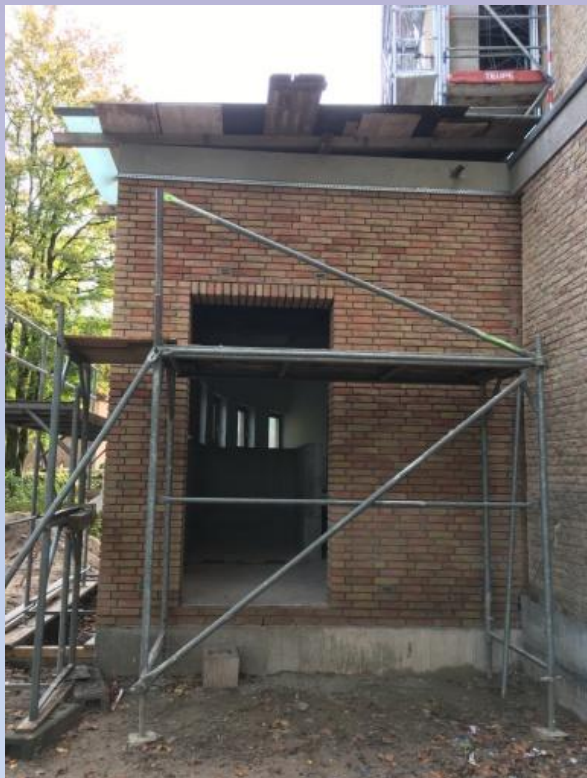
Auch der Eingangsbereich (Hauptportal der Kirche) wird neu gestaltet. Die inneren Windfangtüren sollen gegen künstlerisch gestaltete Glastürelemente ausgetauscht werden. Ein begrenzter Zugang zur Kirche (bis zu diesen Türen) ist dann möglich. Im Bild rechts ist an der oberen Kante auch der neue Platz des Taufbeckens zu erkennen.

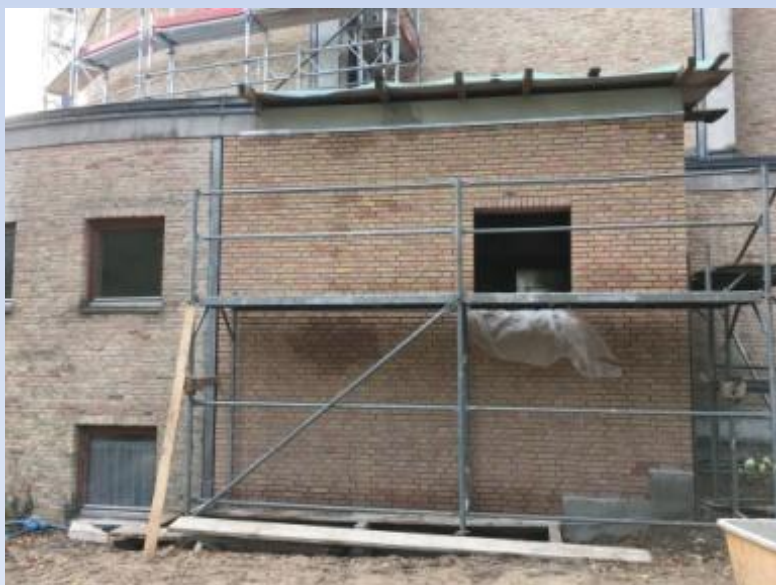
Wozu der Anbau dienen soll, der im Zuge der Renovierung links an der Kirche errichtet worden ist, wird sich der aufmerksamen Spaziergänger auf dem Fußweg entlang dieser Seite des Kirchenschiffs bereits gefragt haben. Nach zukünftigem Wegfall der Räumlichkeiten des Pfarrheims wird nach bereits etwas älteren Plänen zukünftig die ehemalige Bibliothek unter der Kirche als Versammlungsraum für die Menschen der Gemeinde einschließlich einer Teeküche und notwendiger WCs dienen. Dies erspart zwar einen Neubau des Pfarrheims, erfordert aber einen barrierefreien Zugang. Und dieser ist über eine ganze Etage eben nur mit einem Fahrstuhl (Plattformaufzug) herzustellen. Ähnlich wie im neuen Gemeindehaus der Herz Jesu Gemeinde wird es so auch künftig allen Gemeindemitgliedern möglich sein, an den Veranstaltungen der Gemeinde teilzunehmen.
